## **Rapport efter inspektion af flydebroer og kæder**

## **Kalkbrænderihavnen Sundkrogsgade**

| Location: | Kalkbrænderihavnen, Sundkrogsgade | Date: 11.07.2022 |

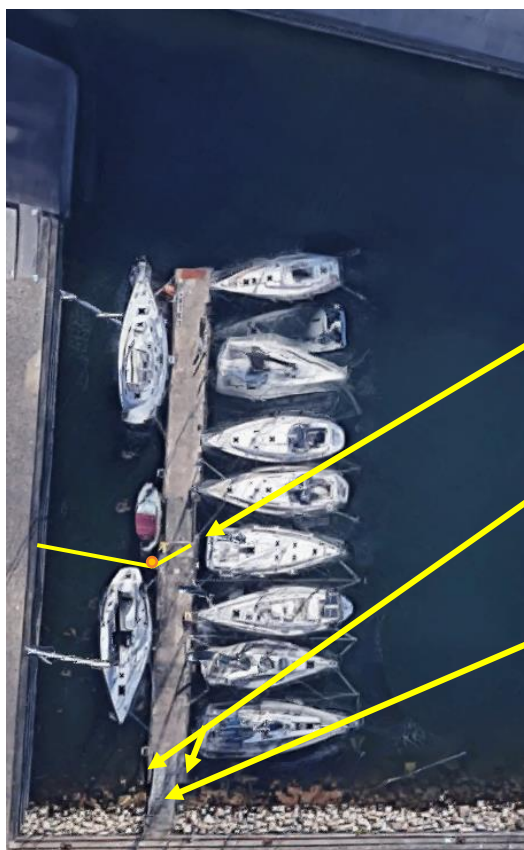
Kæde runder pæl og er fastgjort på spunsvæg.

Skader på hjørner ind imod land, blottet armering og revne i højre side.

Kædeled i kryds imod land 9-17mm godstykkelse.

Ser generelt pæne ud, mindre pletter efter rust udtrængninger flere steder, skader med blottet armering på hjørner mod land, samt en revne på ca. en meter, ved højre hjørne. Begroningen består mest af muslinger.

Den midterste kæde der runder pælen blev målt til 24mm på det tyndeste sted. Kædekrydset ind imod land er i dårligere stand og led blev målt helt ned til 9-10mm tykkelse, men de har sikkert ikke den store funktion da broen er blevet fikseret med pæle.

Her kan man se mindre skader og rustudtrækninger. Jeg vil sige at man skal holde øje med skaderne, om de udvikler sig.

Jeg vil mene at dens levetid vil være 5-10 år. I kan overveje om i vil ofre en total afrensning næste gang den skal inspiceres.

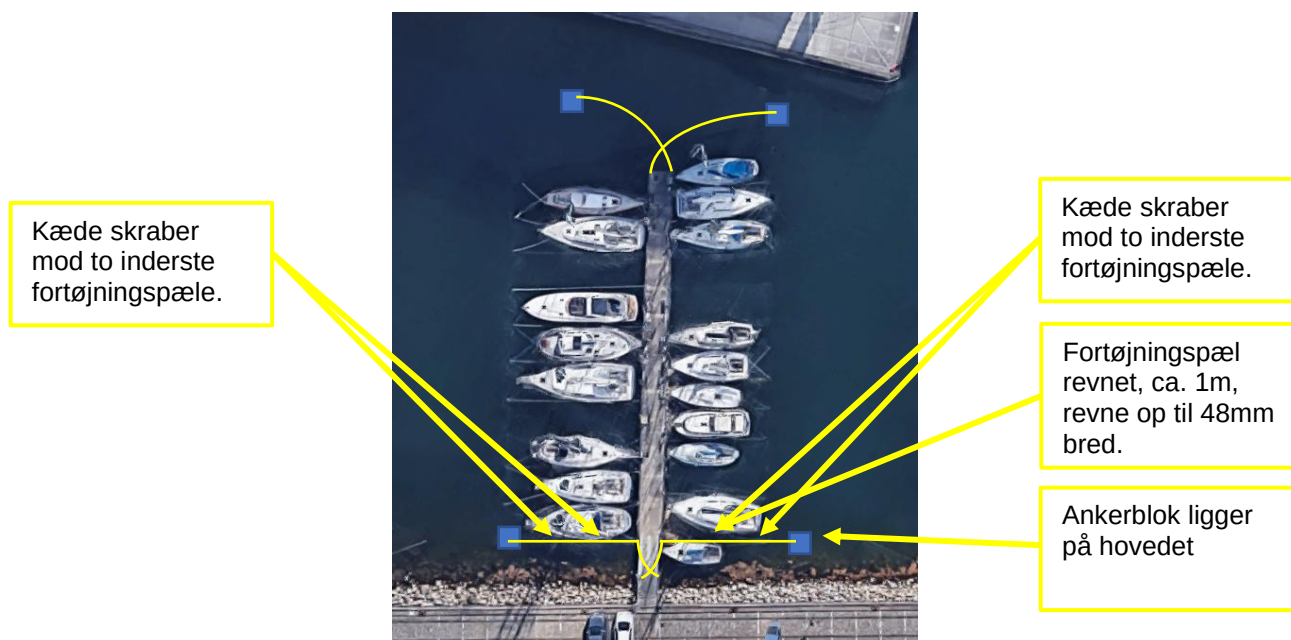
Bro 2 består af to pontoner, holdt fast af 6 kæder, to i et kryds for enden, en til hver side nær land samt et kryds mod land.

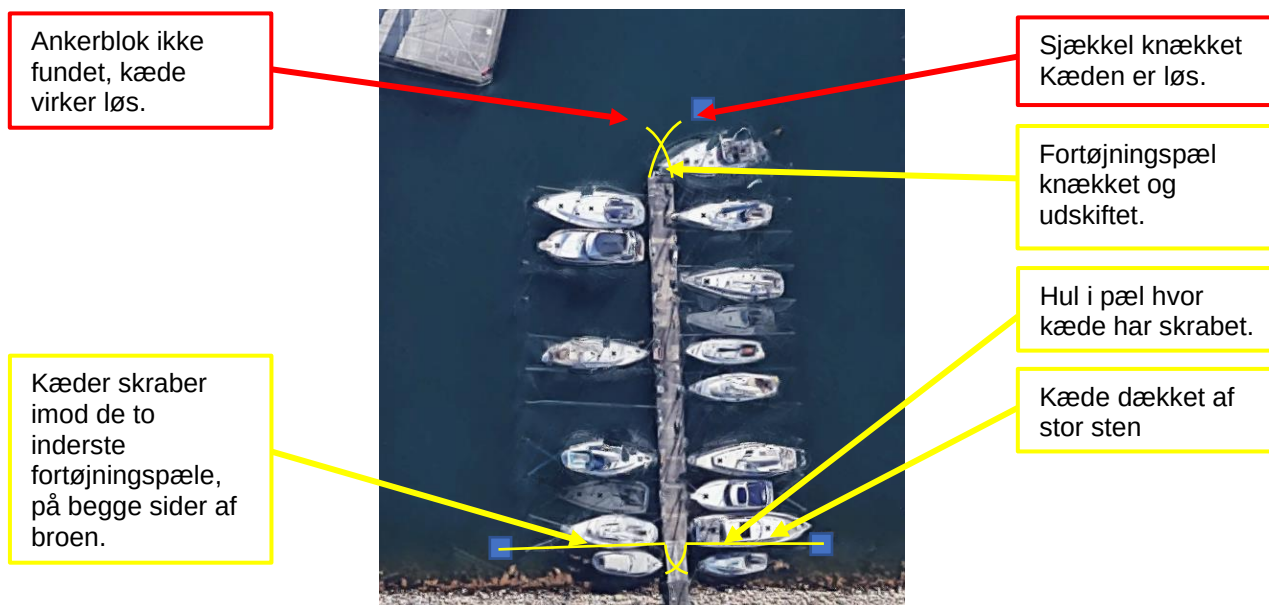
Bro 3 består af to pontoner, holdt fast af 6 kæder, to i et kryds for enden, en til hver side nær land samt et kryds mod land.

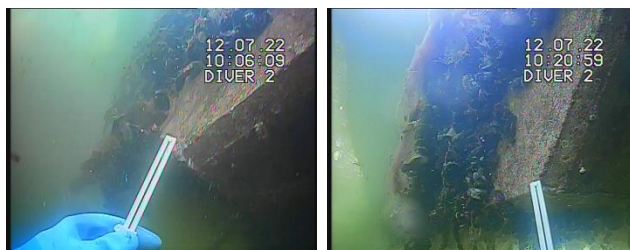
Ser pæne ud, beton og skum i god stand, ingen skader fundet. Begroningen består mest af muslinger.

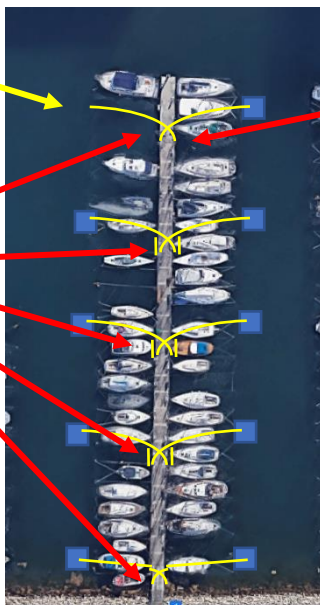
Ankerblok begravet, kæde virker fastgjort.

Kæder meget tynde ved kryds.

1. 9-11 mm
2. 15-16 mm
3. 7-15 mm
4. 11 mm
5. 14 mm

Der har muligvis været et kædekryds imellem pontonerne, men kun den ene er tilbage (10mm), der hænger løse stumper kæde fra hjørnerne

Kæderne er hårdt medtaget i alle kryds, ned til 7mm tilbage på det tyndeste sted.

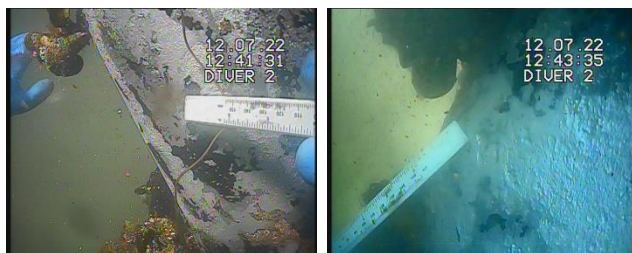
Mindre rustflager og tæring i overfladen. Ingen anoder.

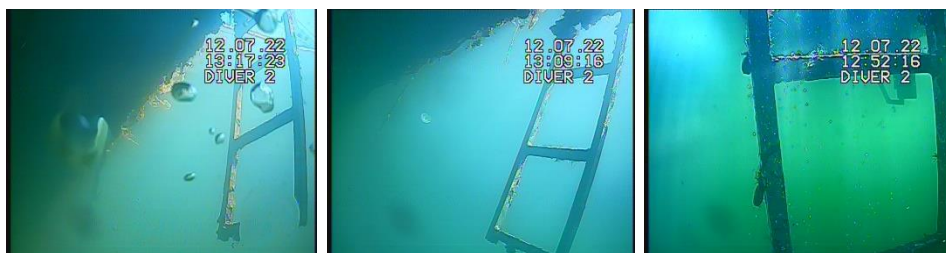
Redningsstiger i ok stand, mindre tæring, en stige mangler dog nederste trin.

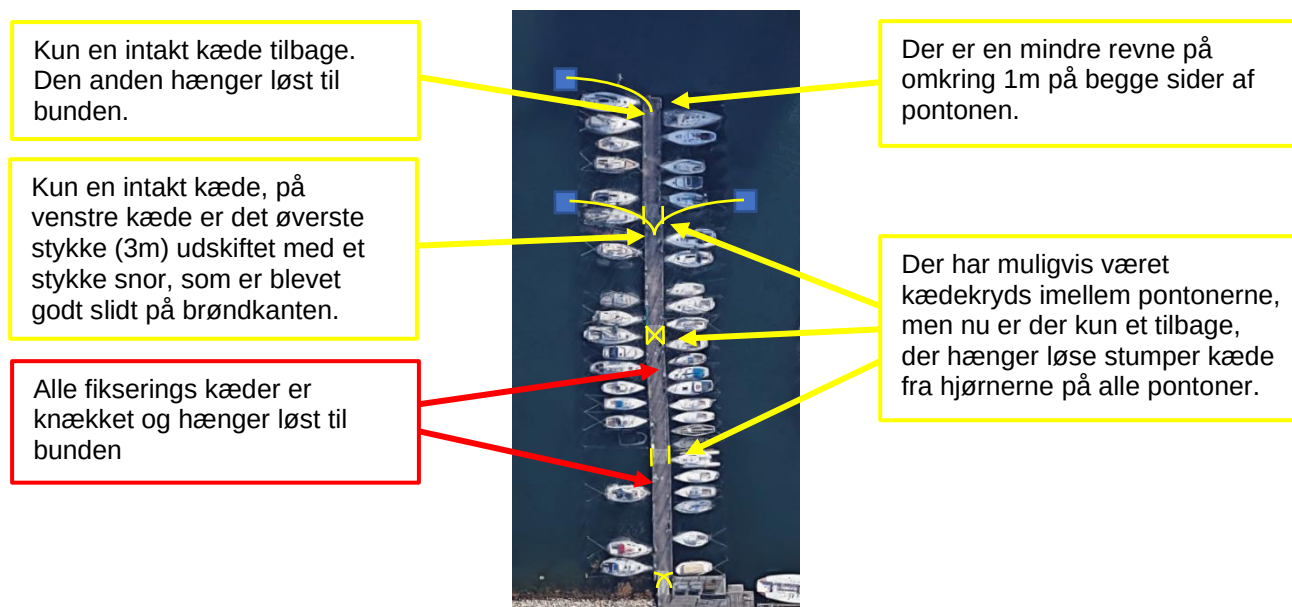
Bro 5 består af 4 pontoner, de er samlet med kæde i hver side og imellem de to midterste er der også et kædekryds.

Pontonerne er fikseret med to kæder hver, igennem en kædebrønd i den yderlige ende af hver ponton, der er også et kædekryds ind imod land.

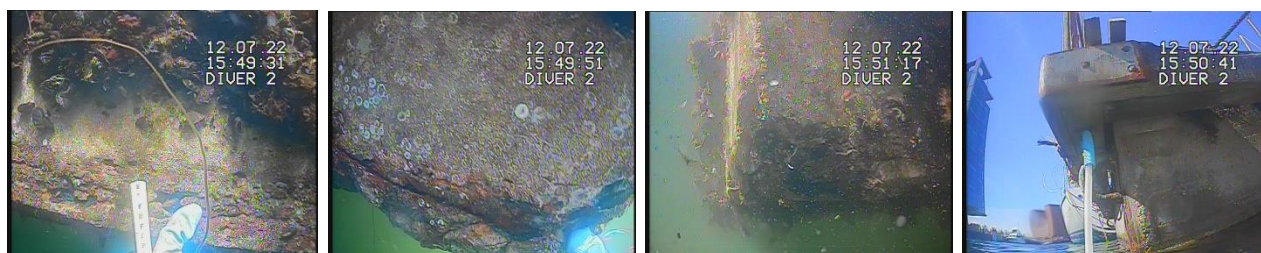
Ser generelt ok ud, beton i ok stand, men der er en del skader på hjørnerne, muligvis fra gamle løst hængende kæder.

Yderst blev der også fundet en revne på omkring 1m på begge sider af pontonen. Begroning består mest af muslinger.

Her blev der fundet skader på hjørner og revner på begge sider af betonen. Her vil levetiden også kunne være 5-10 år. Dog med forbehold for om armeringen er begyndt at tære, hvor der er revner.

Hvilket man må forvente. Der kan hugges ind til armeringen for at se standen af armeringen.

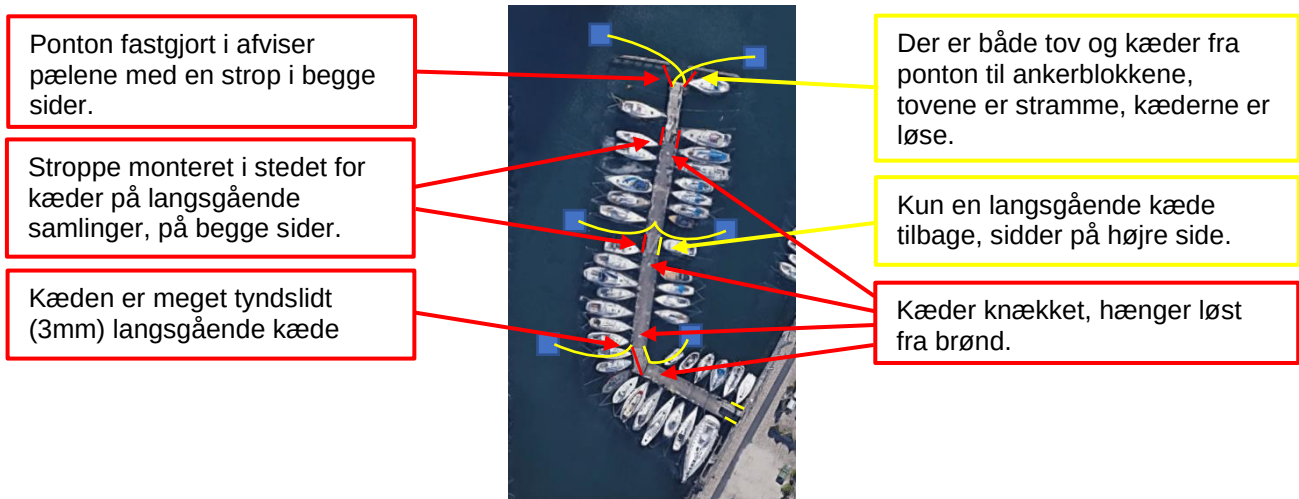
Bro 6 består af 4 pontoner, de har været samlet med kæder, men de fleste kæder er udskiftet med stroppe. Yderst er broen holdt fast med stroppe, snor og kæder, det kunne virke som om man har valgt at spænde broen op med tov og stroppe, for at holde den i position efter at de fleste fikseringskæder er knækket. De resterende fikseringskæder har imellem 10-16mm tilbage på de dårligste steder, langsgående kæder er i meget dårlig stand, der hvor de ikke er udskiftet med stroppe. (3-9mm).

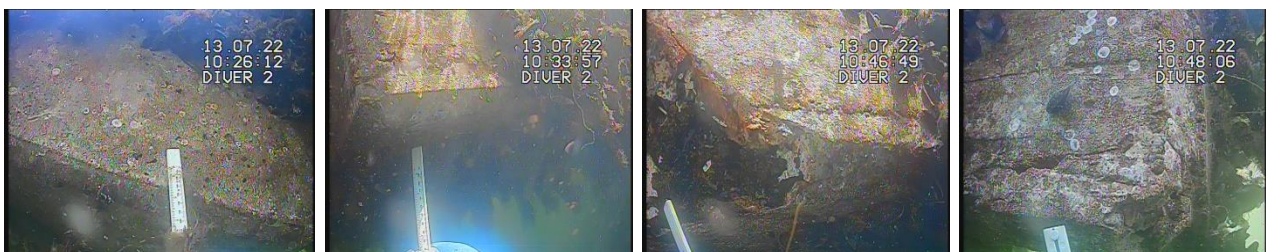
Ser generelt ok ud, beton i ok stand, der er dog enkelte skader på hjørnerne efter løst hængende kæder. Begroningen består mest af muslinger.

Igen skader på hjørner efter løsthængende kæder. Levetiden 5-10 år, måske mere.

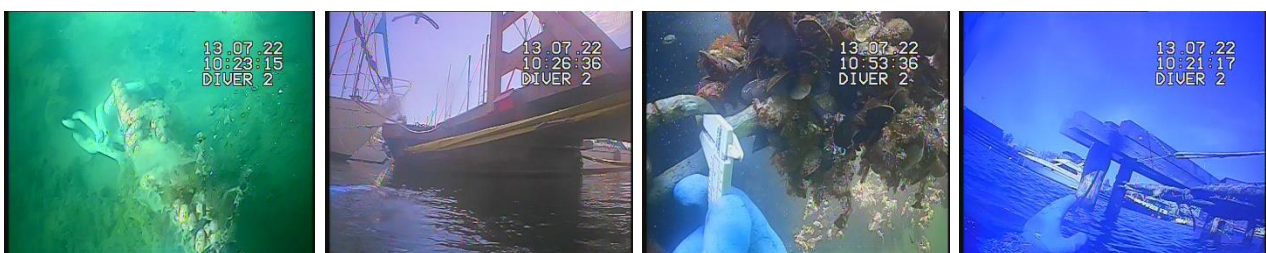
Kæderne på bro 6 er i generel dårlig stand, de fleste er blevet udskiftet med stroppe, og broen er spændt op med både tov og stroppe i yderste ponton. Der bør monteres nye kæder de fleste steder, da de resterende kæder også er i dårlig stand. I fire af kædebrøndene er alle kæder knækket.

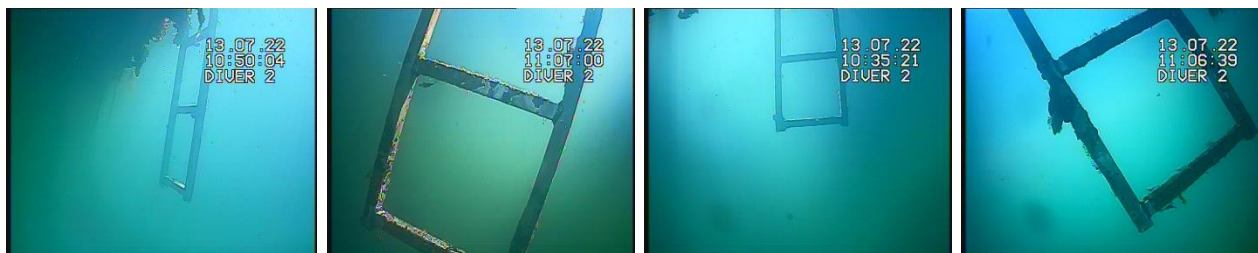
Redningsstiger i ok stand, mindre tæring, næsten ingen maling.

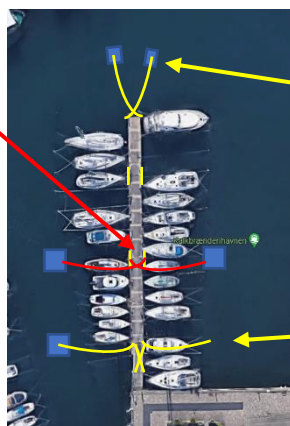
Begge kæder tyndslidt i kryds, ned til 7mm.

Ankerklods begravet, dykkeren kunne ikke måle på fastgørelsen, men mærkede med hånden, alt virkede ok

Ankerklods begravet, blev ikke fundet.

Der er en del gods tilbage i de fleste kæder, men de er udsatte i kryds, især det midterste kryds er hårdt ramt, med ned til 7mm gods tykkelse tilbage. De to andre kryds er målt ned til 13-14 mm på det tyndeste sted. Sjakler og øjer ser gode ud.

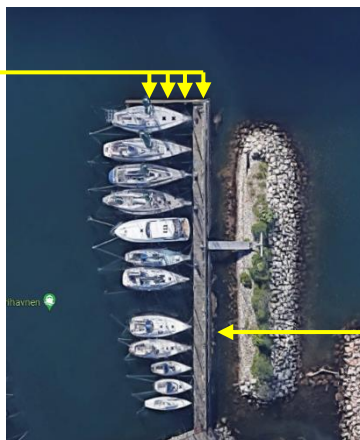
De yderste pæle er hårdest angrebet af orm, men der er stadig meget tilbage i dem.

Hul i bølgeskærm.
