## **Rapport efter inspektion af flydebroer og kæder**

## **Kalkbrænderihavnen Sundkrogsgade**

| Location: | Kalkbrænderihavnen, Sundkrogsgade | Date: 11.07.2022 |

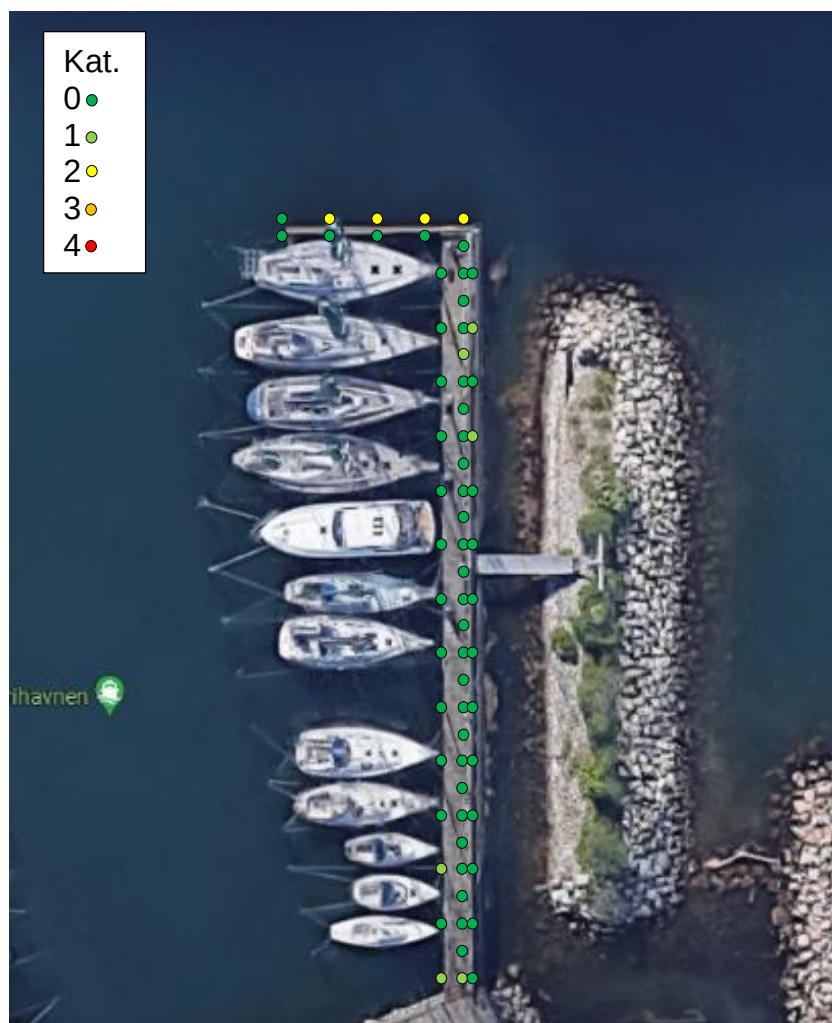
## Bro 8 – Brodæk og skærm

Der blev fundet et hul lille i bølgeskærmen men eller virkede skærm og træ dæk til at være i fin stand.
